Projectnummer:  
007.63056/01.01

**Praktijk richtlijn voor inspectie en onderhoud  
van (ophang)constructies, bevestigingsmiddelen  
en voorzieningen in overdekte zwembaden**

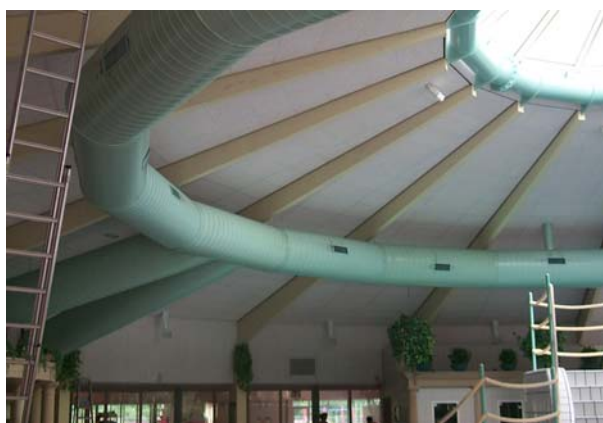
Allereerst zijn er de luchtkanalen. De kokers zijn ondanks de forse afmetingen beperkt van gewicht. Ze zijn dan ook meestal op een beperkt aantal punten, op geruime afstand van elkaar, opgehangen. Soms lijkt een dergelijk ophangpunt op een stevige draadstang. In veel gevallen blijkt dit echter een buis te zijn, die los om een draadeind is geschoven. Deze mantelbuis zelf heeft daarbij geen dragende functie.

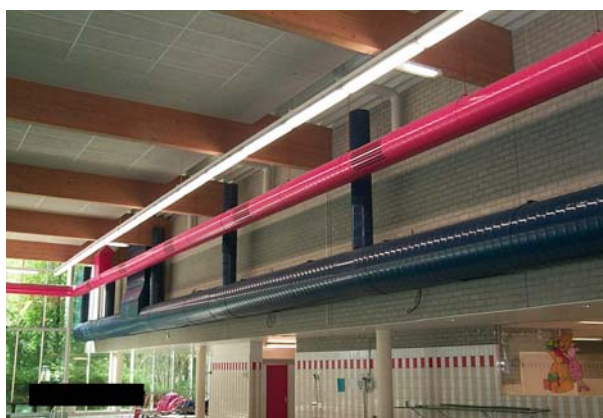
Er komen zowel verzinkte als RVS draadeinden, al dan niet in mantelbuizen, voor. Vooral RVS draadeinden zijn in dit geval niet of nauwelijks te inspecteren, omdat het onderste deel zich in de ventilatiekoker bevindt en het bovenste deel in een mantelbuis. Roestvorming bij verzinkte draadeinden kan tot uiting komen door roestuitloop. Doordat de luchtkanalen vaak een stijf geheel vormen, buigen ze niet of nauwelijks door als een van de ophangpunten is gebroken. Als een draadeind gebroken is moeten de naaste draadeinden vervolgens meer belasting dragen. Als die dat niet (meer) kunnen, bijvoorbeeld omdat ze zelf ook zijn aangetast door corrosie, dan komt de buis over een grote lengte plotseling naar beneden.

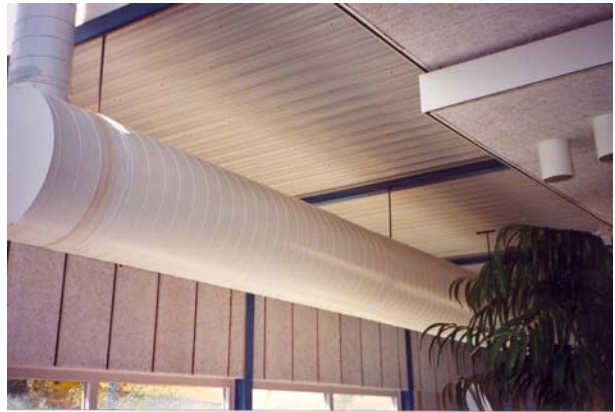
Luchtkanalen onder het plafond kunnen gevaarlijk zijn omdat de ophanging moeilijk inspecteerbaar is en de kokers vooraf geen gebreken tonen (“waarschuwen”) waaraan men zou kunnen zien dat er iets mis is. Luchtkanalen kunnen daardoor plotseling over een grote lengte bezwijken. Er is immers geen tweede draagweg (ondersteuning of extra opvang). Als een of meer van de draadstangen bezwijken is er niets dat de ventilatiekoker nog draagt.

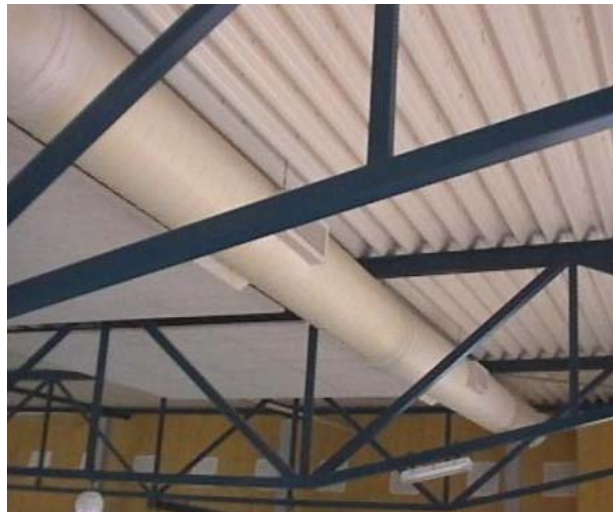
Er zijn echter ook situaties aangetroffen waar wel een tweede draagweg aanwezig is. Bijvoorbeeld als de kokers door de spanten van het dak zijn gelegd of ovale kokers (minder stijf) die bij iedere ophanging aan twee draadstangen zijn opgehangen. In dergelijke situaties verplaatst of vervormt de ventilatiekoker zonder dat hij over grote lengte naar beneden komt. De koker waarschuwt als het ware en de beheerder kan bezoekers tijdig in veiligheid brengen of niet toelaten.

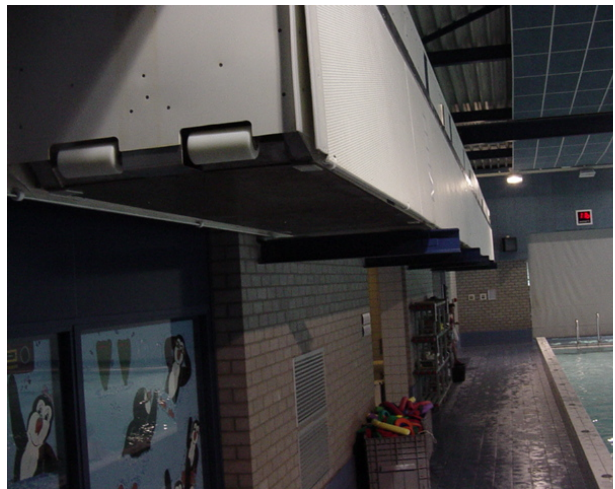
Naast de luchtkanalen worden in zwembaden op tussenniveau ook andere constructies aangetroffen. Voorbeelden hiervan zijn een aan de muur hangende keerwand om het zwembad op wedstrijdlengte te brengen, of een isolatierol waarmee het badwater 's nachts wordt afgedekt. Dergelijke voorzieningen zijn vaak “hoog uit de weg”, tegen een wand opgehangen. De bouten waarmee dergelijke constructies zijn opgehangen zijn in veel gevallen van een soort roestvast staal gemaakt dat niet bestand is tegen het zwembad milieu.

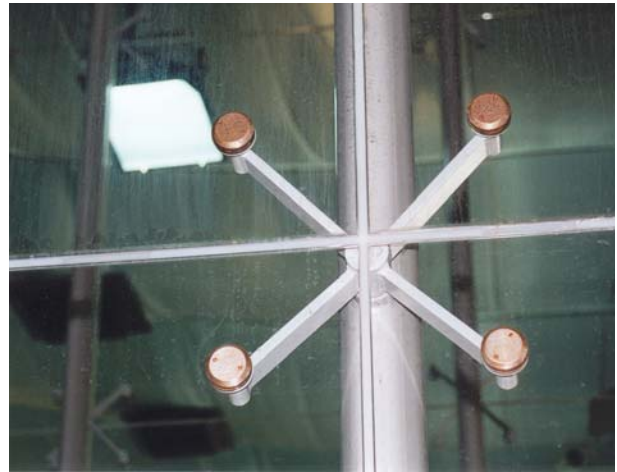
Op tussenniveau wordt ook geregeld van doorzichtige tussenwanden gebruik gemaakt. Er zijn tal van uitvoeringen. Daarbij is vaak gebruik gemaakt van verbindingen van een standaard type RVS. In principe kunnen deze verbindingen onvoorspelbaar bezwijken.

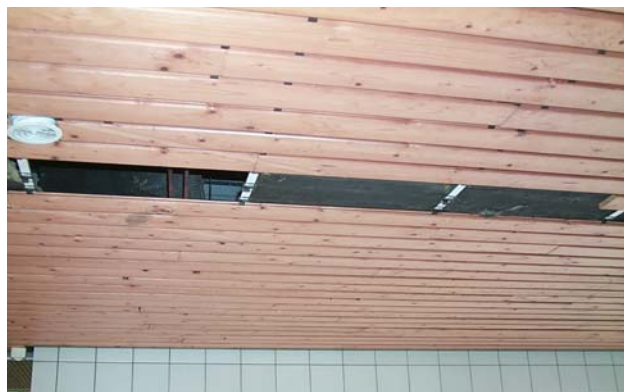
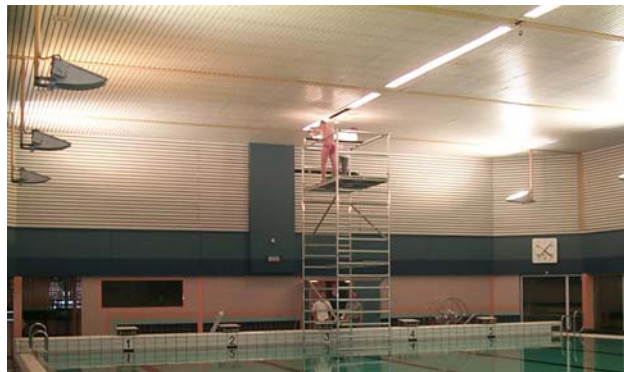
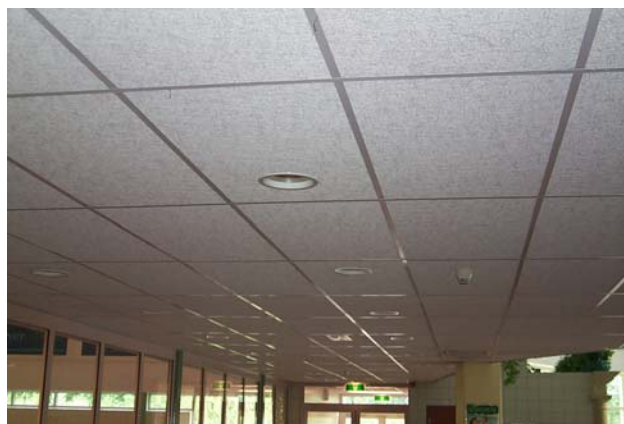
Systeemplafond bestaande uit houten latten of stalen lamellen zijn moeilijk toegankelijk voor inspectie. Meestal moeten er inspectieluiken worden gemaakt. Latten en lamellenplafonds tonen geen gebreken vooraf waaraan men kan zien dat er gevaar voor bezwijken bestaat; ze “waarschuwen niet” (zie hoofdstuk Inspectie) als er wat mis is met de ophanging.

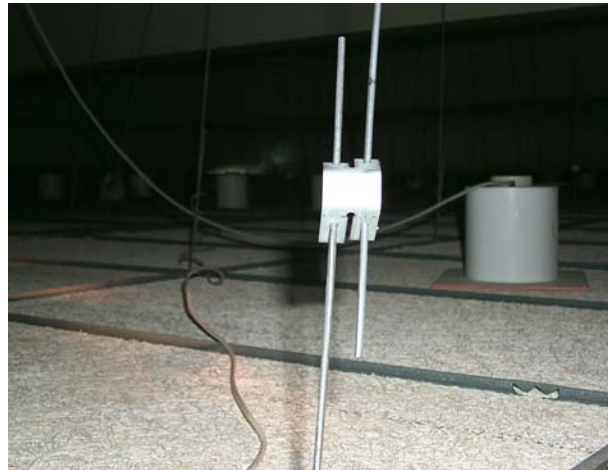
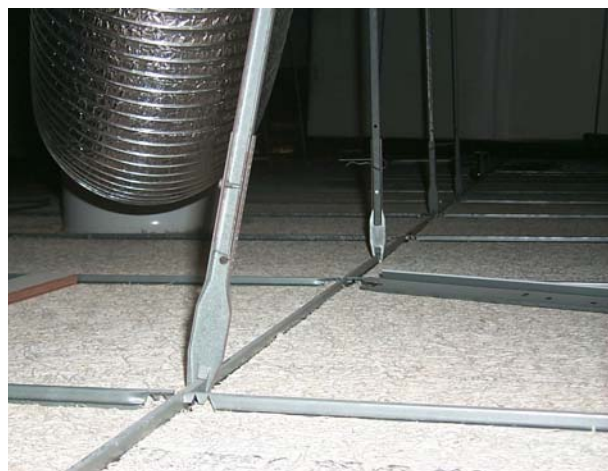
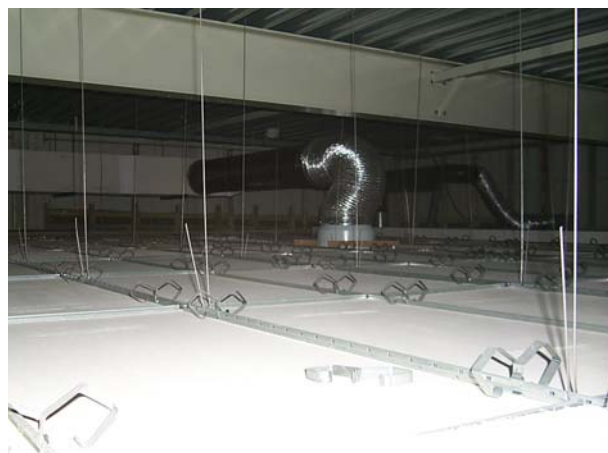
Snelhangers bestaan uit twee draden en een verbindingsclip die de draden in een bepaalde positie fixeert. De draden en de clips zijn zowel in standaard RVS als verzinkt staal uitgevoerd. Snelhangers nemen alleen trekkrachten op.

Noniushangers worden toegepast omdat ze ook druk kunnen opnemen. Bijvoorbeeld om “balvaste” plafonds te maken. De hangers bestaan uit drie delen: boven, onder en de verbinding. Het boven en onderste deel van de nonius hangers zijn gemaakt van Sendzimir verzinkt staalplaat. Bij geen van de uitgevoerde inspecties zijn zwaar gecorrodeerde noniushangers aangetroffen. Als verbindingsmiddel hoort een speciale pen te zijn gebruikt. Echter er zijn ook spijkers en schroefjes aangetroffen. In die gevallen treedt nog wel eens corrosie op.

Het toegepaste omgebogen draad heeft ongeveer dezelfde diameter als wordt gebruikt voor snelhangers. Voordeel is de lagere prijs. Nadeel is dat er geen stelbaarheid is. Draad is een enkele keer aangetroffen in RVS, maar meestal als verzinkt staal. Verzinkt stalen draden zijn tijdens de inspecties veelal in niet geroeste toestand aangetroffen. Op zich blijken ze veelal goed te functioneren.

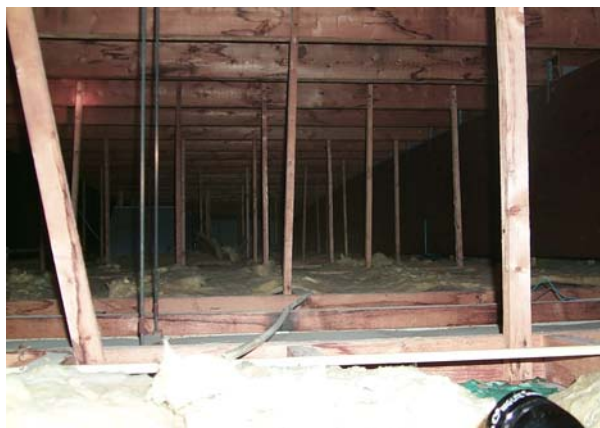
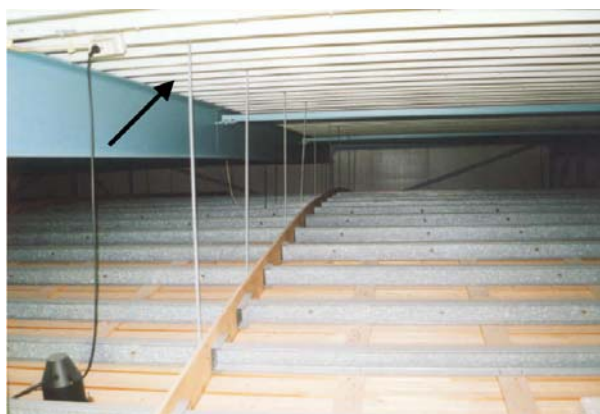
Soms zijn andere wijzen van ophanging toegepast. Meestal zijn dat ter plaatse gemaakte houten plafonds. Aangetroffen zijn houten latten, gevouwen staalplaat en wapeningsstaal.

Mogelijk kunnen hierbij gevaarlijke situaties ontstaan wanneer schroeven van standaard RVS of verzinkt staal met een geringe laagdikte zijn gebruikt.

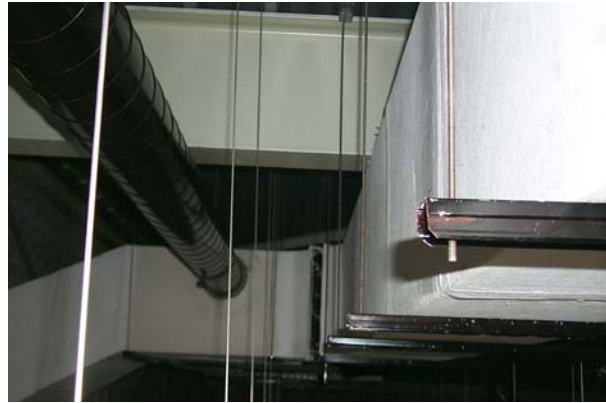
Rechthoekige kokers zijn meestal ondersteund met een horizontale metalen montagerail of voorgeperforeerd profiel (een soort “rekstokconstructie”). De “rekstok” is aan de einden met draadeinden aan de dakconstructie opgehangen. Voor de draadeinden is zowel roestvast staal als verzinkt staal gebruikt.

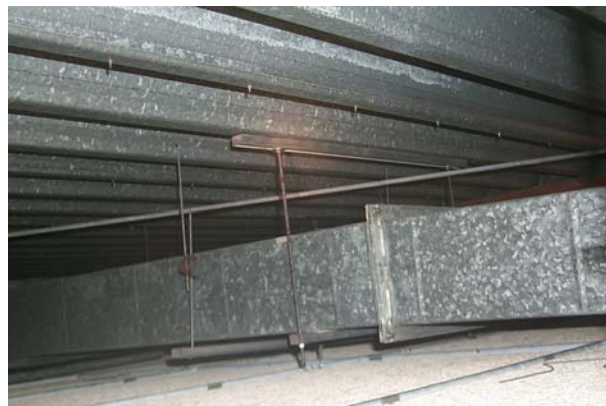
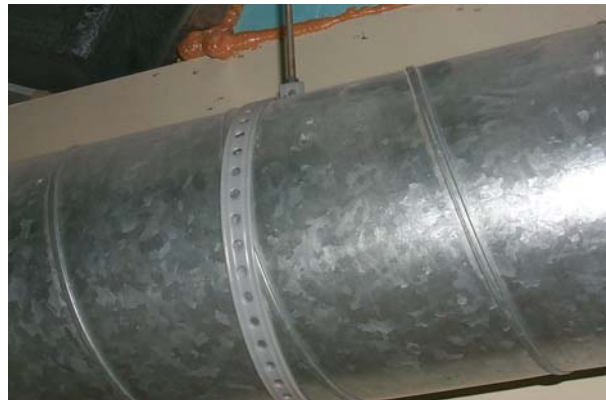
Ronde kokers worden vaak aan één punt opgehangen. Meestal wordt hierbij gebruik gemaakt van pijpbeugels of anders van een metalen strip (een klemband) die van een coating zijn voorzien. De pijpbeugels of klembanden zijn met draadeinden aan de dakconstructie vastgemaakt. Ook in dit geval komen roestvast stalen en verzinkt stalen draadeinden voor.

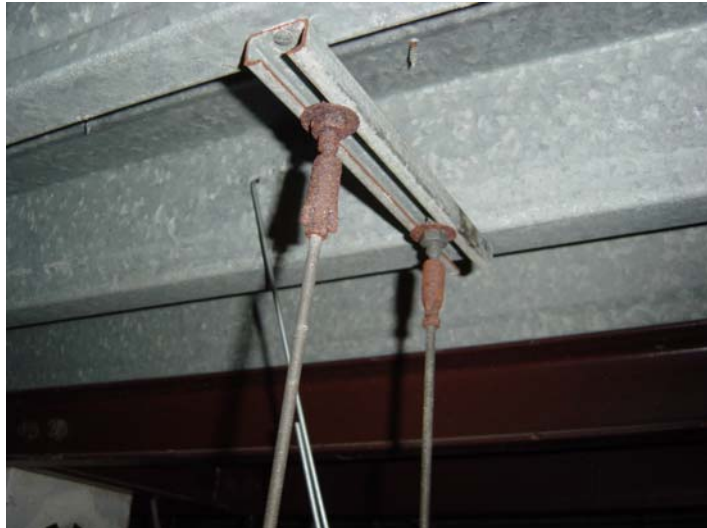
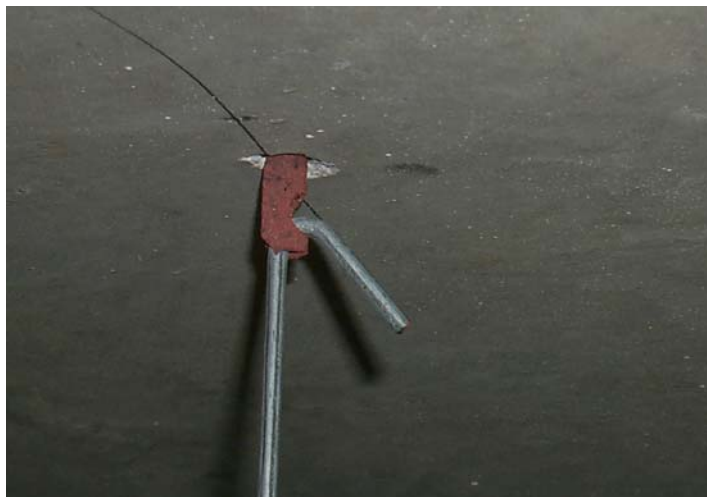
Leidingwerk hangt meestal aan verzinkte draden of draadeinden. De zinklaag verkeert bijna altijd in goede staat. Het probleem zit in de bevestigingspunten. Veelal is hiervoor materiaal gebruikt dat minder goed of niet verzinkt is. Bedacht moet worden dat deze materialen meestal in andere gebouwen zoals kantoren e.d worden toegepast en daardoor ruim voorhanden zijn. Omdat in die gebouwen geen agressieve zwembad atmosfeer heerst, functioneren deze hulpmiddelen daar wel goed. Indien ordentelijk verzinkt + gecoate materialen volgens DIN 18168-1 worden toegepast, kan een dergelijk beeld van snelle aantasting worden vermeden.

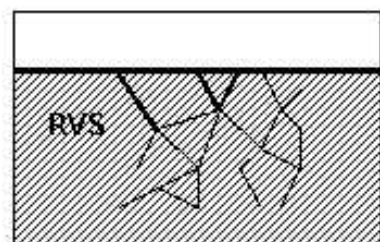
Bij interkristallijne corrosie gaat de aantasting via de kristalgrenzen. De kristalgrenzen van het austenitisch RVS moeten in dat geval onedeler zijn dan de matrix. Dit kan bijvoorbeeld het geval zijn na het lassen van austenitisch RVS met een relatief hoog koolstofgehalte (de vorming van chroomcarbiden leidt tot een verlaagd chroomgehalte bij de kristalgrenzen).

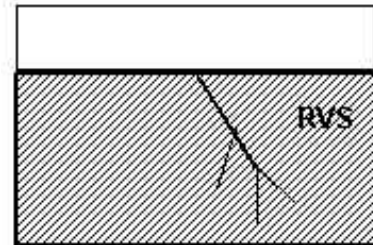
Spanningscorrosie (Stress Corrosion Cracking: SCC) in de vorm van scherpe, vertakte scheuren die relatief snel kunnen verlopen. Dit type aantasting treedt op bij een samenspel van omstandigheden, wanneer een voor spanningscorrosie gevoelig RVS onder trekspanningen wordt blootgesteld aan een corrosieve atmosfeer met bijvoorbeeld chloriden. De trekspanningen hoeven niet bijzonder hoog te zijn; restspanningen van fabricage (kouddeformatie) kunnen reeds volstaan. Voor de gangbare typen 18Cr10Ni (zoals AISI 304(L)) en 18Cr10NiMo (zoals AISI 316(L)) werd algemeen aangenomen dat spanningscorrosie pas boven 50°C op kon treden. Sinds de instorting van het plafond boven een zwembad in Uster (Zwitserland) in 1985 en het daaruit voortvloeiende onderzoek is echter duidelijk geworden dat onder zeer specifiek zwaar corrosieve omstandigheden, zoals deze gelden in de atmosfeer boven overdekte zwembaden, spanningscorrosie voor deze standaard RVS soorten reeds bij 30 °C op kan treden.

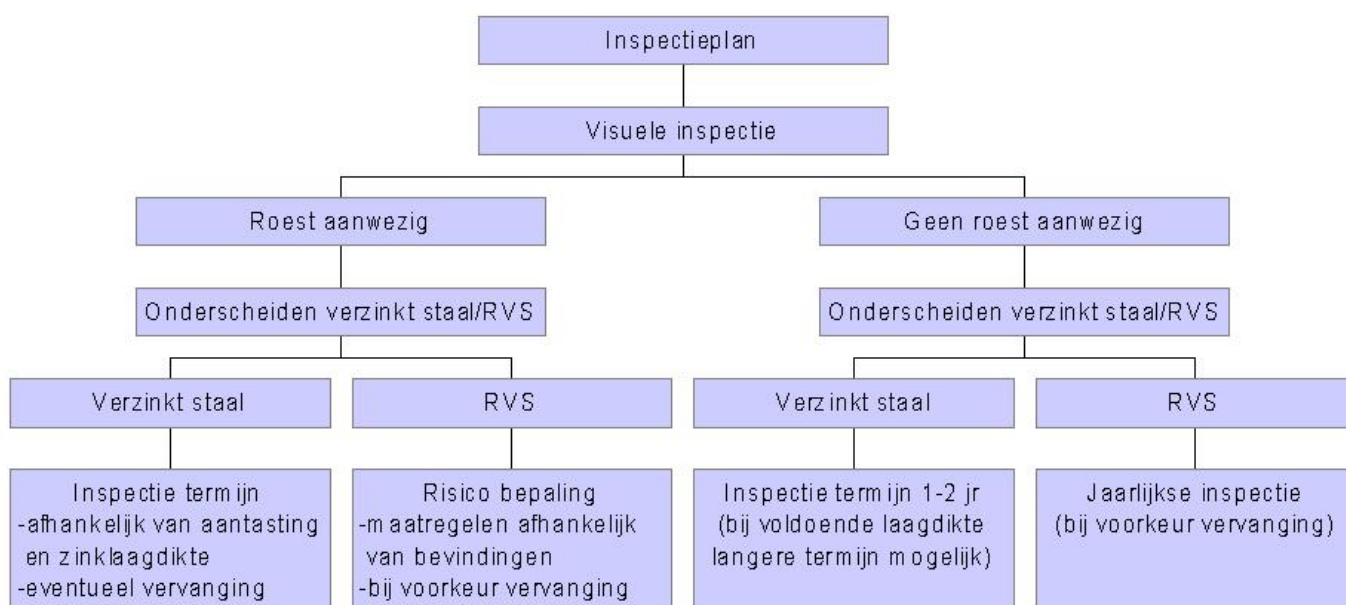
Het doel van de inspecties is het signaleren van mogelijk onveilige situaties en het treffen van maatregelen tot preventie. Het onderstaande schema, dat is gebaseerd op ervaring en materiaalkundige kennis, kan worden gevolgd bij het inspecteren en beoordelen van ophangingen in overdekte zwembaden. Een checklist die bij de uitvoering van inspecties kan worden gehanteerd is weergegeven in bijlage 1. Opgemerkt wordt dat een visuele inspectie van RVS onderdelen dermate lastig kan zijn, dat bij voorkeur ervaren medewerkers of gekwalificeerde deskundigen hiervoor moeten worden ingeschakeld.

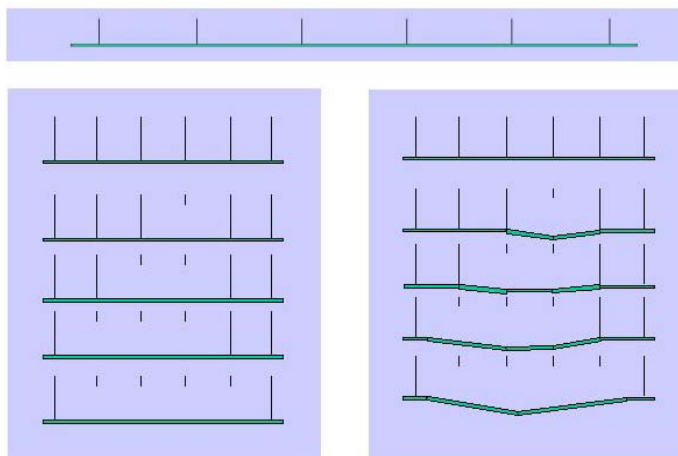
Als er iets mis is met de ophanging van het plafond, is dat eerder te zien bij “slappe” plafonds dan bij “stijve” plafonds. Slappe plafonds zijn systeemplafonds opgebouwd uit platen. Systeemplafonds opgebouwd uit latten en lamellen worden aangemerkt als stijve plafonds. De ophanging van plafonds is altijd veel sterker dan voor het gewicht van het plafond nodig is. Als er één ophangdraad gebroken is of niet goed meer functioneert, zal het plafond niet direct naar beneden komen.

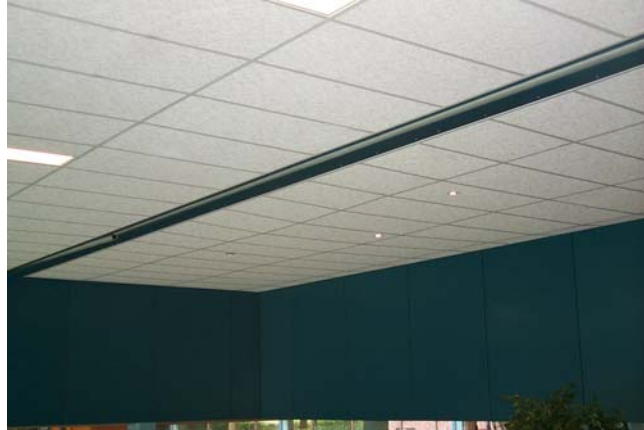
Als een aantal ophangdraden niet meer functioneert kan het plafond wel over een groter oppervlak bezwijken omdat de nog wel intact zijnde ophangdraden het gewicht niet meer kunnen dragen. Bij slappe plafonds (zie figuur en foto) is van onder af te zien dat er iets mis is met de ophanging. Er kan tijdig ingegrepen worden.

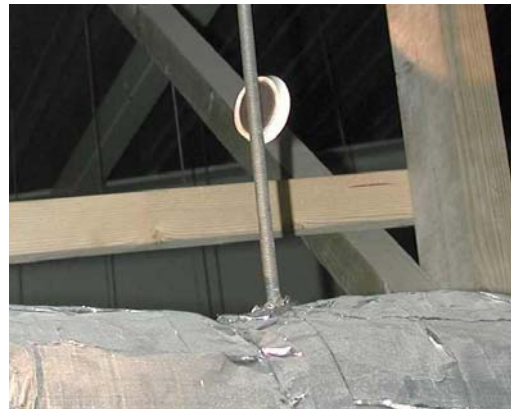
**1.** Indien het materiaal niet of zwak ferro-magnetisch is (een magneet blijft niet “plakken” zoals in figuur hiernaast), is daarmee in feite vastgesteld dat het zeer waarschijnlijk austenitisch RVS betreft.

**2.** Het materiaal is matig of sterk magnetisch. Het onderscheid tussen matig en sterk magnetisme is dermate lastig (in beide gevallen kan een magneet blijven “plakken”) dat dit geen direct uitsluitsel geeft voor austenitisch RVS dan wel koolstofstaal. Het kan daarmee verzinkt koolstofstaal zijn, maar ook sterk vervormd austenitisch (of ferritisch/duplex) RVS betreffen.

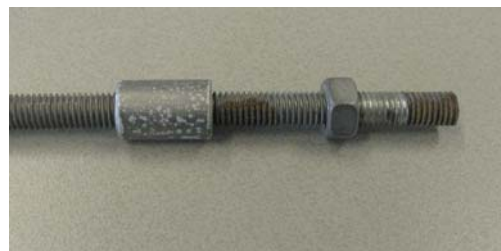
Wanneer een materiaal van een zinklaag is voorzien, kan echter worden aangenomen dat het een koolstofstaal betreft. De aanwezigheid van zogenaamde witte roest, zoals in de figuur, geeft aan dat het hier een verzinkte koppelmoer betreft. Slechts door een combinatie van waarnemingen (magnetisme, kleur oppervlak, kleur corrosieproducten) is met redelijke zekerheid het type materiaal vast te stellen. In het uiterste geval kunnen enkele monsters worden genomen voor een nadere analyse in het laboratorium.

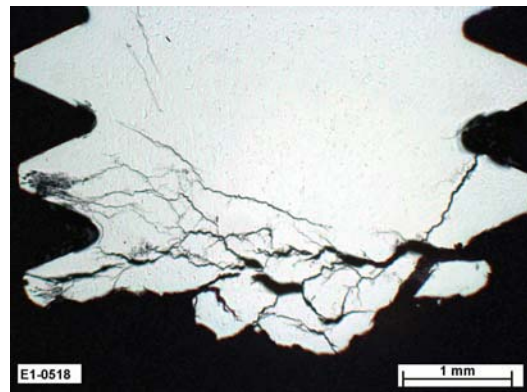
Voor het onderzoek zullen over het algemeen een aantal representatieve onderdelen worden verwijderd en in het laboratorium worden onderzocht op de aanwezigheid van spanningscorrosie (SCC). Draadeinden kunnen bijvoorbeeld in een trekbank worden beproefd. Grote scheuren zijn op deze wijze eenvoudig aantoonbaar. Tevens kunnen doorsneden worden gemaakt voor lichtmicroscopisch onderzoek naar scheurvorming. Nevenstaande figuur toont scheurvorming en breuk als gevolg van transkristallijn vertakte spanningscorrosie in een M6 draadeind van materiaal 1.4301.

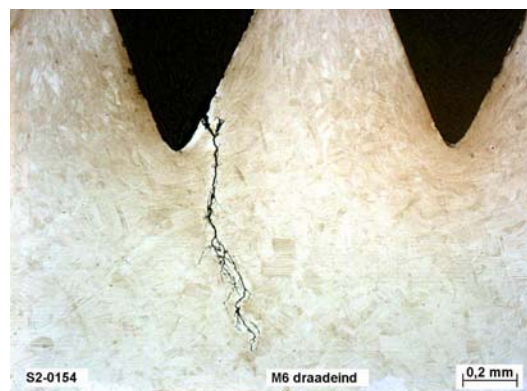
Nevenstaande figuur toont een kleine spanningscorrosie scheur in een M6 draadeind van materiaal 1.4301 (na slechts 1½ jaar blootstelling). Dergelijk kleine scheurtjes zullen bij een trekproef niet altijd waarneembaar zijn. Een lichtmicroscopisch onderzoek van langsdoorsneden is hiervoor noodzakelijk.
