TNO-rapport

TNO 2013 R11051

Deskundigenrapport toepassing en inspectie van roestvaststaal (RVS) in zwembaden

Datum	20 september 2013
Auteur(s)	Prof.Dr. R.B. Polder Prof.Ir. H.H. Snijder (TU/e)
	Met bijdragen van (allen TNO): Ir. H. Borsje Ir. E. Huibregtse Ing. E. Reddering Dr. Ir. R. Steenbergen Dr. Ir. I.J. van Straalen
Exemplaarnummer	TNO-060-DTM-2013-01928
Oplage	
Aantal pagina's	49 (incl. bijlagen)
Aantal bijlagen	2
Opdrachtgever	Ministerie van Binnenlandse Zaken en Koninkrijksrelaties Directie Bouwen T.a.v. de heer M. Balk Postbus 20011 2500 EA DEN HAAG
Projectnaam	Project RVS zwembaden
Projectnummer	060.02017

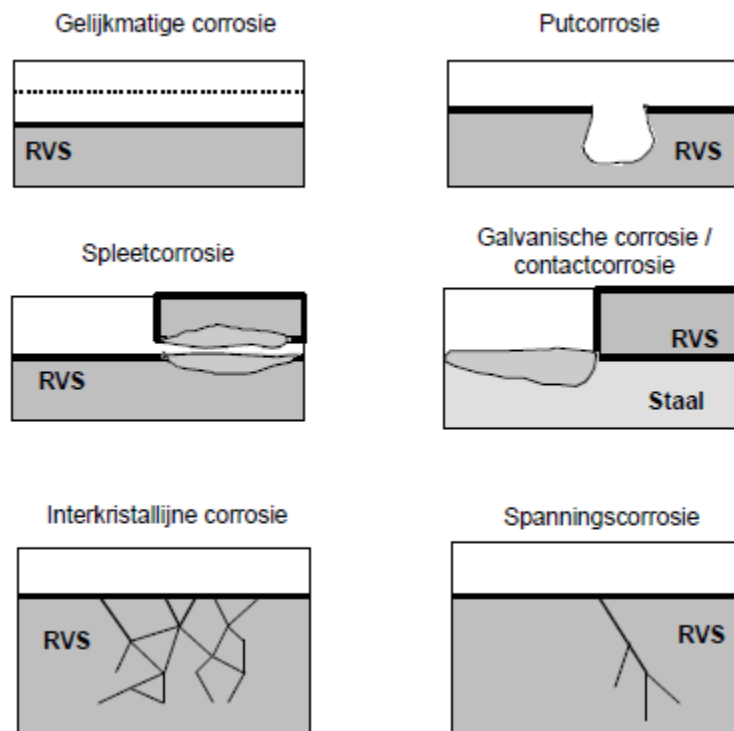
Figuur 1. Schematisch overzicht van corrosievormen bij RVS.

Veel RVS soorten voldoen in waterige milieus met overvloedige aanwezigheid van water. Bij extremere condities, bijvoorbeeld bij hogere temperatuur, hoge chlorideconcentraties of in sterk zure milieus kan corrosie optreden met roestvorming of scheurvorming als gevolg. Mogelijke corrosievormen zijn weergegeven in Figuur 1 en worden hierna kort behandeld.

Algemene of gelijkmatige corrosie. Dit treedt alleen op bij zeer lage zuurgraad (pH); dit komt niet voor in zwembaden.

Spleetcorrosie. Dit kan gebeuren bij lage zuurstofconcentratie, zoals in spleten bij boutverbindingen. Chloride-ionen versterken deze vorm van corrosie.

Galvanische corrosie. Dit komt voor bij koppeling van verschillende metalen in vochtig milieu, waarbij het minst edele metaal oplost. Bij koppeling van verzinkt staal met RVS zal het zink versneld oplossen. Elektrische isolatie voorkomt dit.

Interkristallijne corrosie. Dit kan voorkomen bij austenitisch RVS na lassen. Interkristallijne corrosie kan worden voorkomen door een laag koolstofgehalte of toevoegingen die koolstof binden.

Scheurvormende spanningscorrosie (stress corrosion cracking, SCC). Hierbij ontstaan fijne scheuren die snel kunnen groeien (transkristallijn). Deze vorm van schade kan alleen optreden bij een combinatie van agressief milieu, hoge trekspanning en gevoelig staal. Chloride-ionen zijn de belangrijkste oorzaak van agressiviteit (concentratie-afhankelijk). Corrosieputten zijn vaak de plaats van dergelijke agressiviteit door de relatief lage pH en de accumulatie van chloride-ionen. De trekspanning kan hoog zijn door externe belasting maar ook door interne spanning (bijvoorbeeld door kouddeformatie of lassen). De gangbare RVS soorten 1.4301 (304) en 1.4401 (316) en aanverwanten werden in het verleden verondersteld pas boven 50 °C gevoelig voor SCC te zijn. Zij zijn echter in specifieke omstandigheden, zoals die o.a. in zwembaden voorkomen, ook gevoelig voor SCC bij een temperatuur vanaf ca. 30 °C (zie verder paragraaf 4.2).

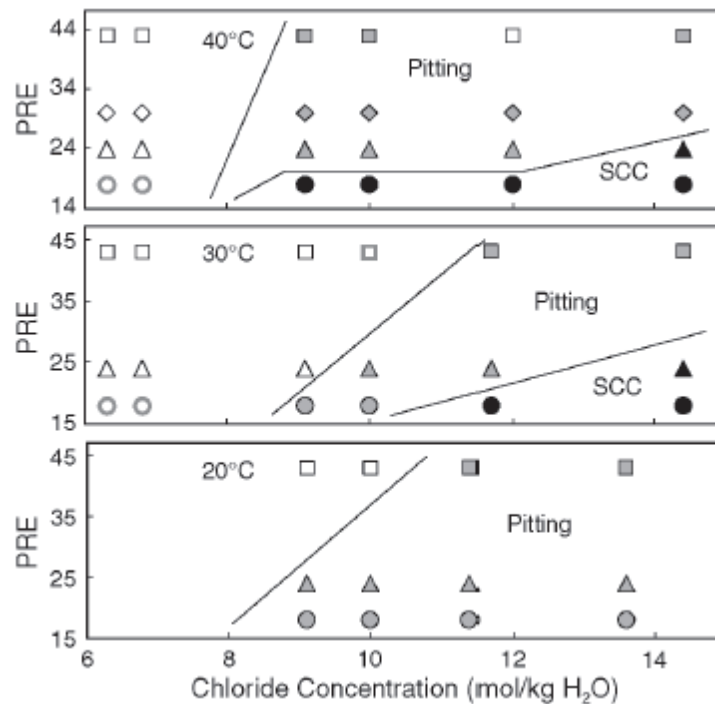
Figuur 2. Gebieden met SCC (rechtsonder), putcorrosie (van middenonder naar rechtsboven) of geen corrosie (linksboven), als functie van de chlorideconcentratie voor drie temperaturen; symbolen stellen verschillende soorten RVS voor met op de verticale as hun PRE (Tabel 1), van onder naar boven 304 (1.4301), 316L (1.4404), 904L (1.4539), 254SMO (1.4547), uit (Prosek 2009)

In deze recente studies [Iversen 2007, Prosek 2009] zijn diverse RVS soorten onderzocht met expositieproeven, zowel in zwembaden als in het laboratorium. De hierboven gegeven beschouwing helpt om de resultaten te begrijpen. Zo zijn in Figuur 2 gebieden te zien waarin SCC, putcorrosie of geen corrosie optreedt, als functie van temperatuur en chlorideconcentratie voor verschillende RVS soorten, elk met hun eigen PRE (labonderzoek, 10 weken). Hieruit volgt dat RVS soort 304 spanningscorrosie ondergaat vanaf 9 mol Cl/kg bij 40 °C en vanaf 11 mol Cl/kg bij 30 °C. RVS 316 ondergaat spanningscorrosie bij 30 en 40 °C vanaf 14 mol Cl/kg. Soorten 904L en 254SMO ondergaan putcorrosie bij 30 en 40 °C voor concentraties vanaf 9 mol/kg, maar geen spanningscorrosie; en geen corrosie bij concentraties rond 6-7 mol/kg. Andersom, bij 20 °C treedt bij geen van de onderzochte RVS soorten spanningscorrosie op bij concentraties tot ca. 14 mol/kg. Omdat hogere concentraties dan ca. 15 mol Cl/kg met de onderzochte zouten niet mogelijk zijn, lijkt spanningscorrosie bij 20 °C dus uitgesloten. Opgemerkt wordt dat bij eerder onderzoek met dezelfde methode langere expositietijden zijn gehanteerd tot ruim een jaar; de destijds gevonden verschijnselen komen goed overeen met het hier gerapporteerde korter durende onderzoek [Mietz & Isecke 2001].

Uit deze informatie wordt afgeleid dat het optreden van putcorrosie bij hoger gelegerde RVS soorten in principe mogelijk is. Dit geldt ook voor RVS 1.4547 (254SMO), dat volgens de moderne regelgeving resistent is tegen corrosie in zwembadatmosfeer (zie hoofdstuk 5). Hiervoor is een relatief hoog chloridegehalte nodig, bij 40°C tenminste 9 mol Cl/kg, zie figuur 2. Het opbouwen van een zo hoge concentratie duurt lange tijd. Het resistente materiaal 1.4547 vertoont geen spanningscorrosie, ook niet bij extreem hoge chlorideconcentraties (14 mol Cl/kg).

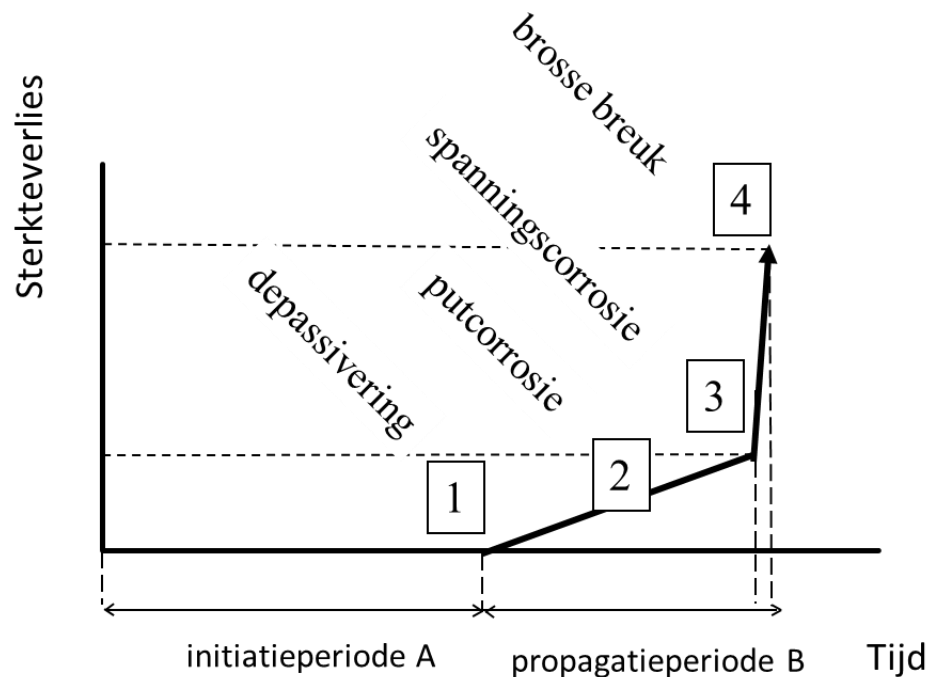
Initiatieperiode (A): periode waarin geen corrosie optreedt, maar wel afzetten van chloride(zouten) op het metaaloppervlak vanuit de atmosfeer. De duur van deze periode is een functie van de aanvoer van de vluchtige chloorverbindingen, RV, temperatuur en RVS soort. Deze periode eindigt wanneer het kritisch chloridegehalte in de vloeistoffilm op het metaal is bereikt en depassivering optreedt, waarmee het proces van putcorrosie begint.

Depassivering (gebeurtenis) (1): doorbreken van de passiveringslaag op het metaal, ontstaan van (kleine) corrosieputten. Het hiervoor benodigde (kritische) chloridegehalte is een functie van de soort RVS, RV en temperatuur.

Propagatieperiode (B): periode waarin corrosie, dus oplossen van het metaal optreedt in de vorm van putvormige corrosieplekken en (soms) spanningscorrosie. De duur van deze periode is een functie van RV en temperatuur. Tijdens deze periode gaat het afzetten van chloriden door.

Putcorrosie (proces) (2): plaatselijk oplossen van het metaal, waarbij de snelheid van corrosie een functie is van RV, temperatuur en RVS soort. Het materiaal- en sterkteverlies is bij dit proces relatief gering en traag

(Ontstaan van) spanningscorrosie (gebeurtenis) (3): op gang komen van het scheuren van metaalkristallen. Dit is een functie van de chlorideconcentratie in de vloeistoffilm en/of in de corrosieputten, afhankelijk van het tegenion (Ca, Mg), RV, temperatuur, soort RVS en mechanische spanning (intern of extern).

Spanningscorrosie (proces) (4): met hoge snelheid scheuren van het metaal, aanzienlijk sterkteverlies, waardoor (snel) bezwijken optreedt.

Figuur 3 Stadia en processen bij corrosie van niet-resistent RVS in de zwembadatmosfeer

De vraag is nu hoe lang niet-resistent RVS zonder corrosie voldoende veilig is; kortom: welke restlevensduur mag worden aangenomen, met voldoende betrouwbaarheid? Hierbij kan figuur 3 behulpzaam zijn. De totale levensduur, dat wil zeggen de tijd tot brosse breuk kan, in een kleine fractie van de gedocumenteerde gevallen in zwembaden, zo kort zijn als twee jaar. Het duurt vanaf de bouw altijd enige tijd voordat voldoende chloride is afgezet op het staal.

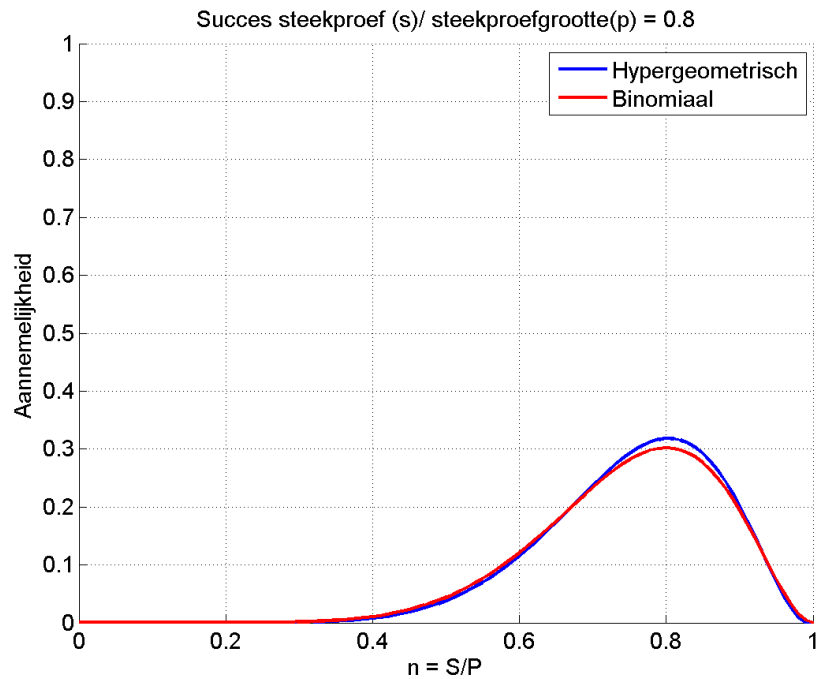
Voor grote populaties (P) is het niet mogelijk om de hypergeometrische verdeling te bepalen. Een goede benadering van de hypergeometrische verdeling bij grote populaties is de binomiale verdeling. Een voorbeeld is gegeven in Figuur 33. Deze figuur vergelijkt de berekende aannemelijkheid bepaald met beide verdelingen bij een populatiegrootte (P) van 100 en een steekproefgrootte (p) gelijk aan 10. De aannemelijkheid geeft de waarschijnlijkheid aan van de fractie goede ophangingen in de populatie ($n = S/P$) bij een gegeven resultaat in de steekproef (in dit geval $s/p = 0.8$). In de figuur is te zien dat de aannemelijkheid dat in dit geval een succesratio van 0.8 in de populatie een aannemelijkheid heeft van ongeveer 0.3. Verder is te zien dat de resultaten van zowel de hypergeometrische verdeling als van de binomiale verdeling dicht bij elkaar liggen. Dit verschil wordt nog kleiner bij grotere populaties.

Figuur 3. Vergelijking hypergeometrische verdeling en binomiale verdeling, met $P = 100$, $p = 10$.

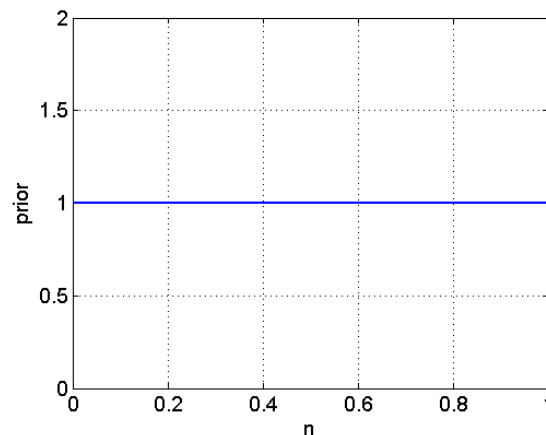
De a-priori verdeling geeft de inschatting weer voor de fractie goede ophangingen voordat de test is uitgevoerd. Indien er geen voorkeur is voor de fractie goede ophangingen is de prior verdeling uniform. Gezien het feit dat voordat het zwembadplafond geïnspecteerd wordt, het nog hangt en indien geen zichtbare schade of vervorming aanwezig is kan een lineaire verdeling worden aangenomen; dit betekent dat er a priori een grotere kans is op een grote fractie goede ophangingen dan op een kleine fractie goede ophangingen. Figuur 4 geeft een voorbeeld van een prior met uniforme verdeling. Figuur 5 geeft een lineaire oplopende verdeling.

Figuur 4. Voorbeeld van prior met uniforme verdeling.

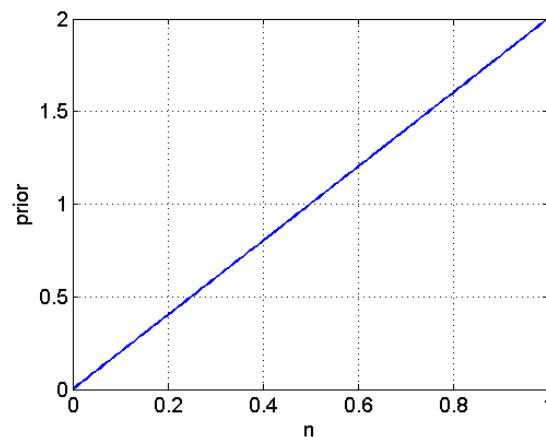
Figuur 5. Voorbeeld van prior met lineaire verdeling.
